# MØTEINNKALLING

### 40/17 REHABILITERING KOMMUNALE VEIER 2017 - PRIORITERING

IBESTAD KOMMUNE							
INSPEKSJONSUNDERLAG							
<b>Konstruksjonsnr.</b> 005		<b>Konstruksjonsnavn</b> Bru over Vikelva				<b>Veinavn</b> Øver-Vik	
<b>Byggeår</b> 1957	<b>Lengde</b> 7.9	<b>Bredde</b> 5.05	<b>Ant. sp.</b> 1	<b>Fri høyde</b> 2.7	<b>Startakse</b> 0	<b>Sluttakse</b> 3	<b>Tilkomst</b> Stige
<b>Vegliste.</b> BKT8	<b>Miljøkt</b>	<b>Pos. bredde (DDM)</b> 068 47.954		<b>Pos. lengde (DDM)</b> 017 06.890		<b>Ny insp.</b> 06-17	<b>Planlagt insp. type</b> Enkel inspeksjon
<b>Kapasitet</b>		<b>Byggverkstype</b> Betongplatebru

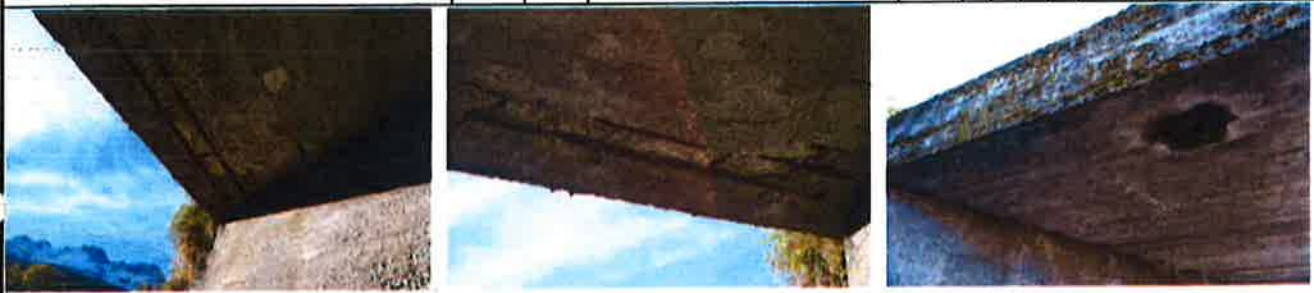
D 1 - Plate (hovedbæresystem) (Betong)	1-2	N	Rengjøring	81	-	3	-	-	40	0	
«»	«»	N	Avskalling	35	1	3	-	-	81	0	
«»	«»	J	Armeringskorrosjon	36	1	3	-	-	82	0	20000

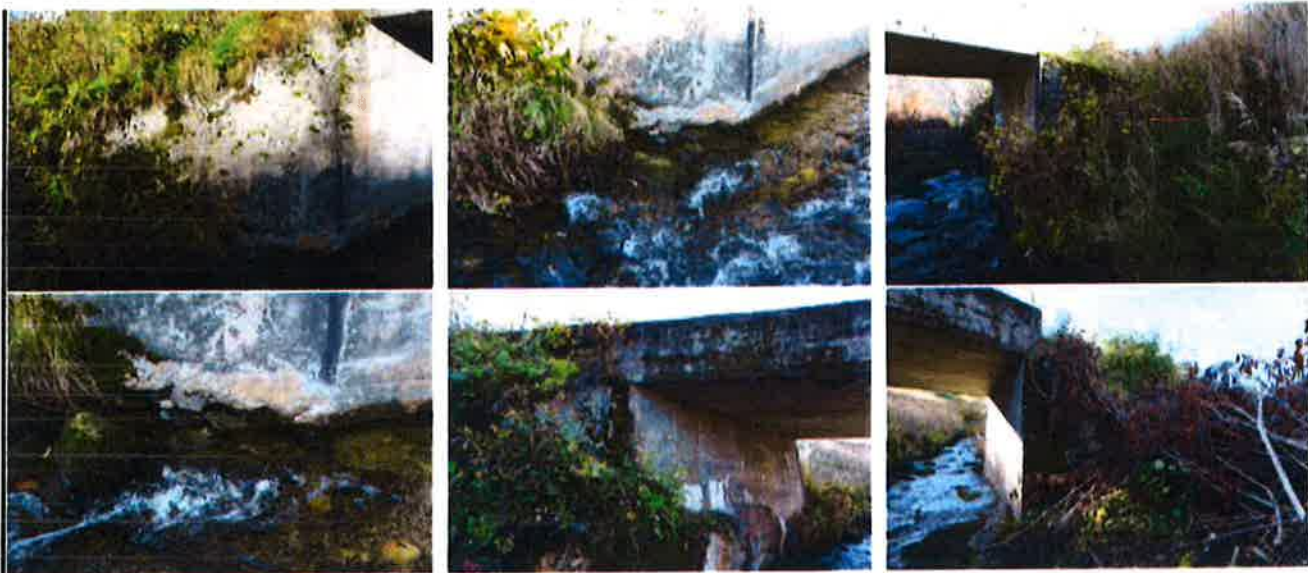
F 7 - Vinge (Betong)	1-1	N	Utvasking	37	1	2	-	-	64	0	
«»	«»	N	Rengjøring	81	-	3	-	-	40	0	
F 7 - Vinge (Betong)	2-2	J	Rengjøring	81	-	3	-	-	40	0

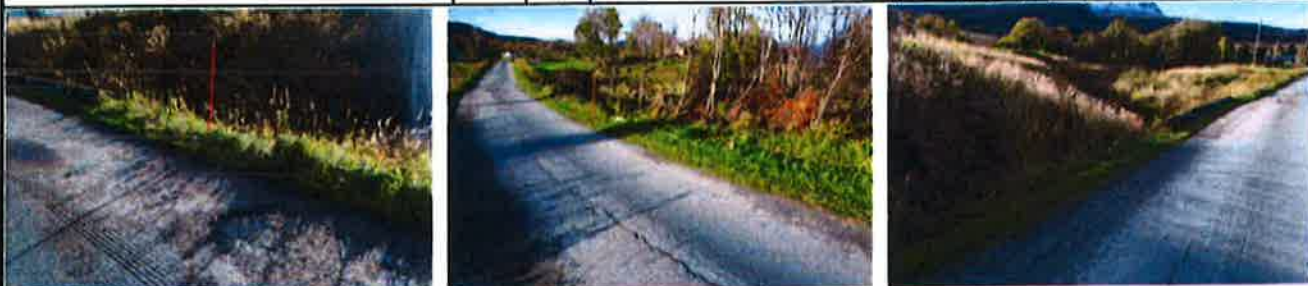
H 1 5 - Rekkverk	0-3	N	Mangler på landsider	82	-	3	3	-	10	0	50000
H 1 5 - Rekkverk	1-2	J	Mangler på bruoverbygning	82	-	3	3	-	10	0	80000

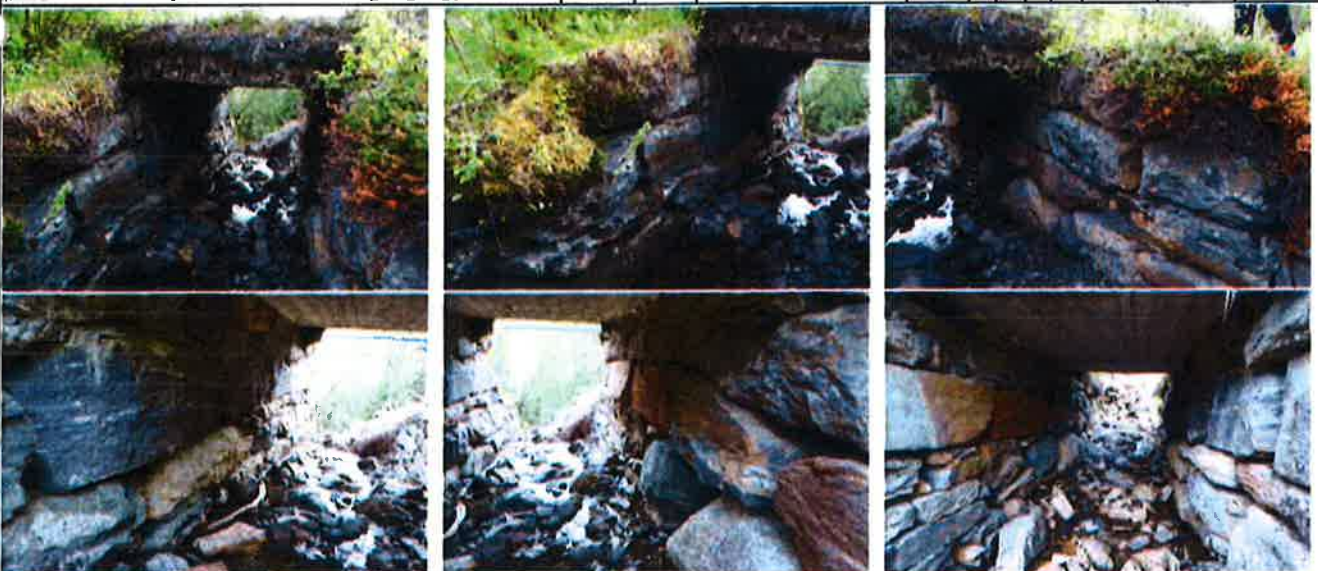
Element	Akser	Bilde	Skadebeskrivelse	Type	B	V	T	M	Årsak	Årsak	Kostnad
B 4 - Fylling	0-3	N		0	-	-	-	-	0	0	
C 1 - Landkar (Stein med betongfuging)	0-1	N		51	-	1	-	-	62	0	
C 1 - Landkar (Stein med betongfuging)	2-3	J		51	1	2	-	-	62	0

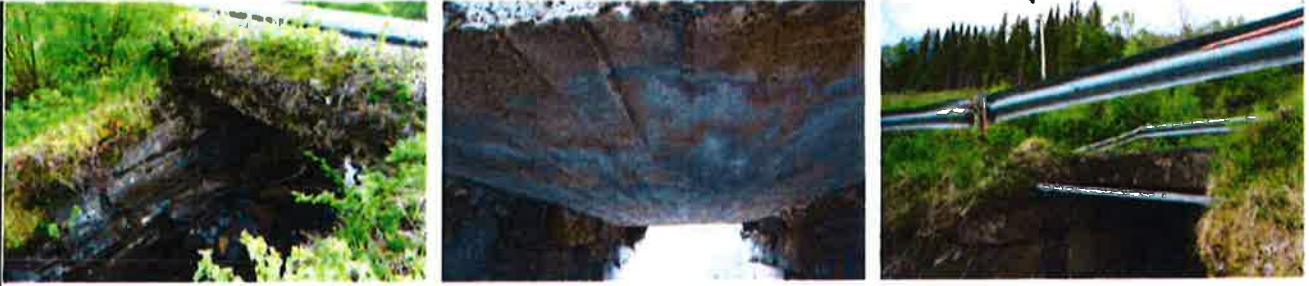
D 1 - Plate (hovedbæresystem) (Betong)	1-2	N		35	-	1	-	-	81	0	
<<>>	<<>>	J		81	-	3	-	-	40	0	5000

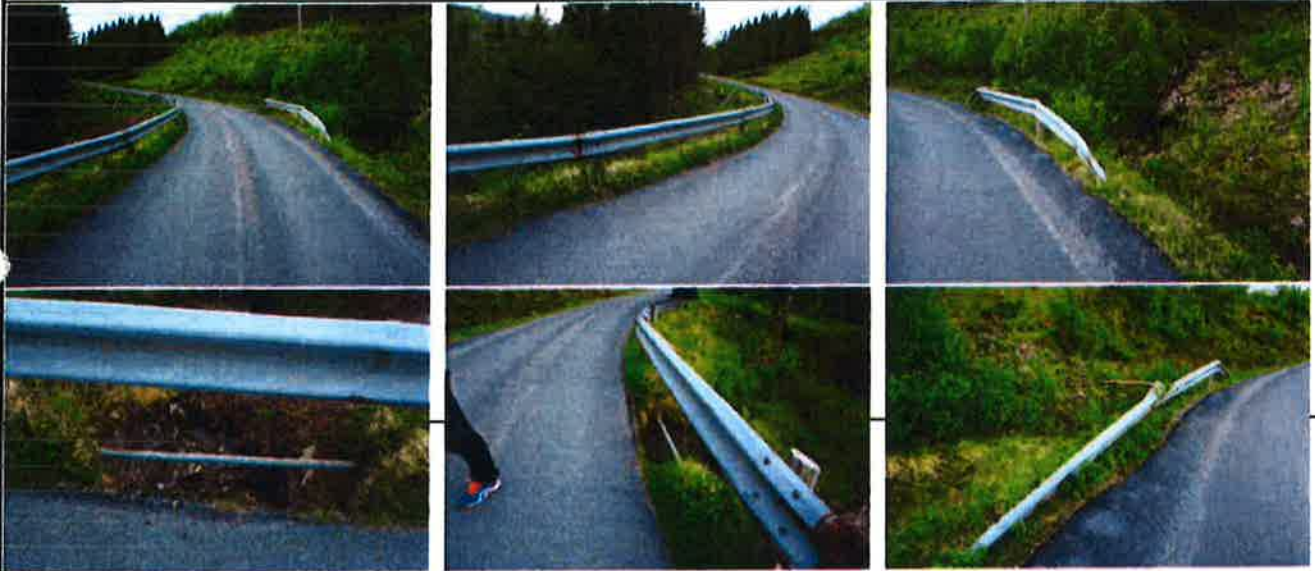
E 2 - Slitelag/fuktisolasjon (Asfalt)	0-3										
H 1 5 - Rekkverk (Stål)	0-3	N		13	-	2	2	-	63	0	
«»	«»	J		82	-	3	3	-	82	0	40000

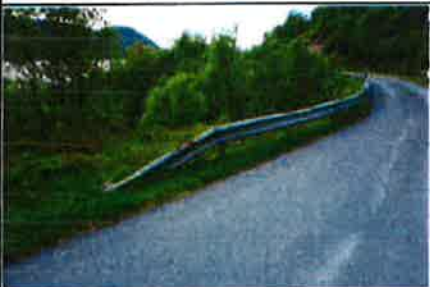
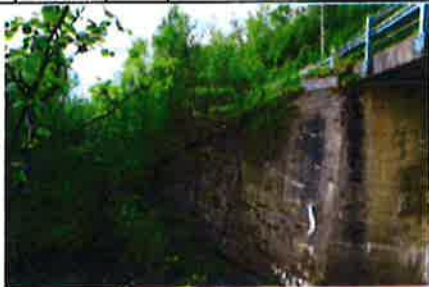
<b>Element</b>	<b>Akser</b>	<b>Bilde</b>	<b>Skadebeskrivelse</b>	<b>Type</b>	<b>B</b>	<b>V</b>	<b>T</b>	<b>M</b>	<b>Årsak</b>	<b>Årsak</b>	<b>Kostnad</b>
B 4 - Fylling	0-3	J		83	-	3	2	-	40	0	5000

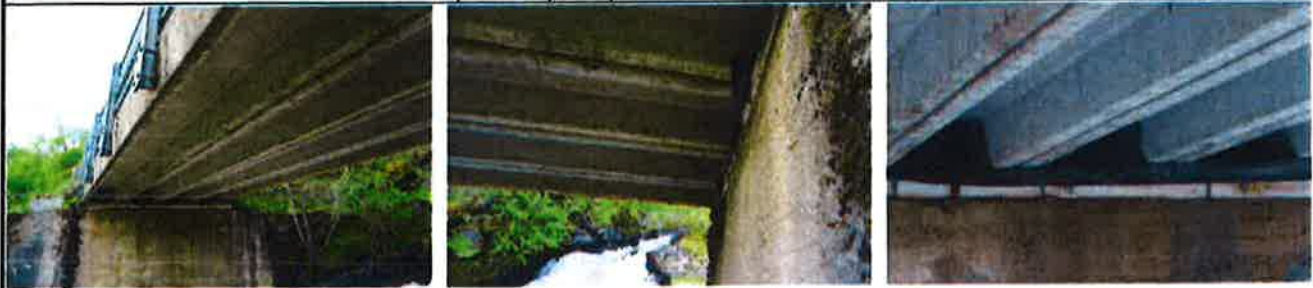
C 1 - Landkar (Betong / Stein)	0-1	N		0	-	-	-	-	0	0	
C 1 - Landkar (Betong / Stein)	2-3	N		37	-	1	-	-	64	0	
D 2 1 - Hovedbjelke (Betonelement 4 stk.)	1-2	J		17	-	1	-	-	37	0

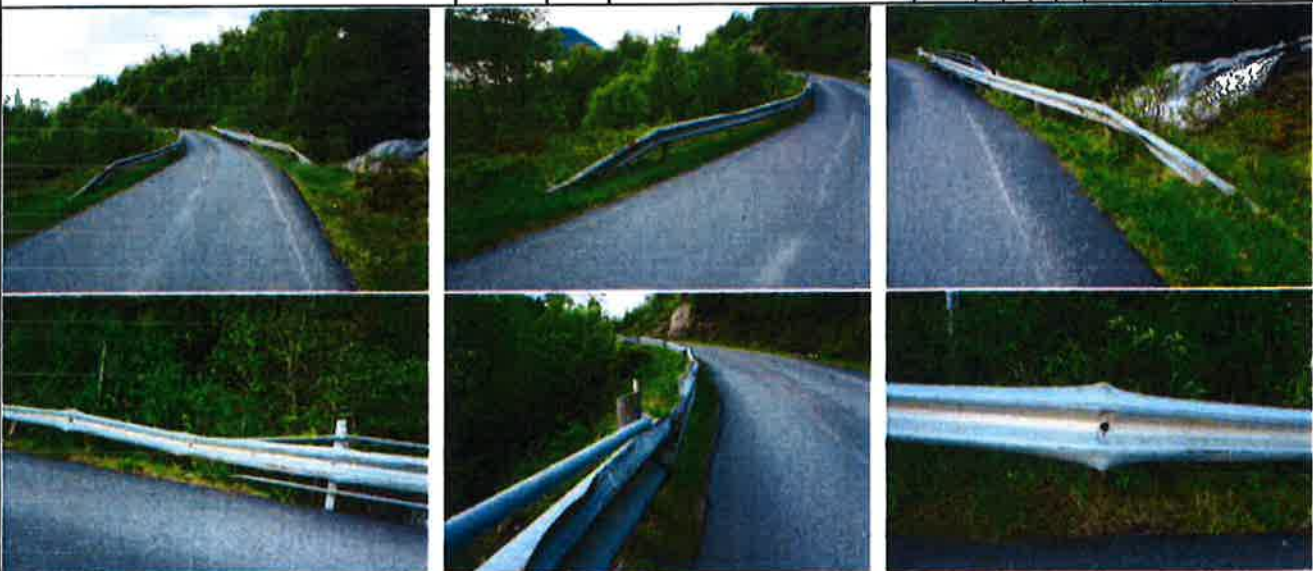
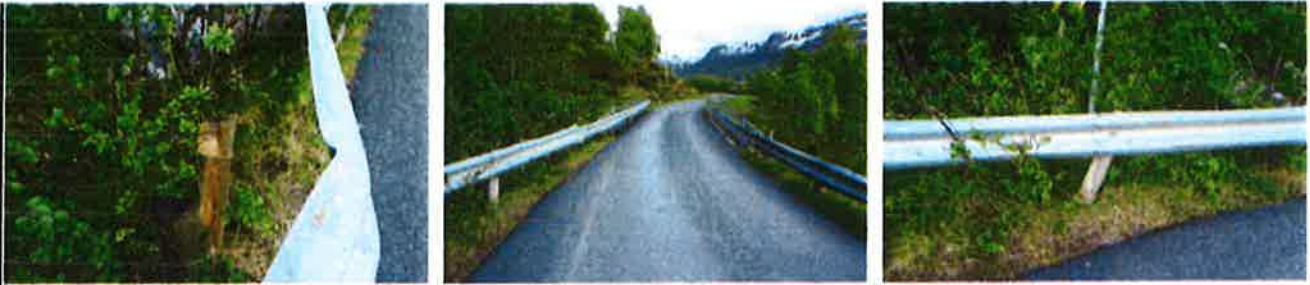
E 2 - Siltelag/fuktisolasjon (Asfalt)	0-3	N	Akse 1-1	11	-	2	2	-	67	0	
«»	«»	N	Akse 1-1	71	-	2	2	-	82	0	
H 1 1 - Lager/lageravsats (Avsats / papp)	1-1, 2-2	N	Forskaling	83	-	3	-	-	30	0	5000
H 1 5 - Rekkverk (Stål)	0-3	N	Deformasjon føringssskinne	13	-	3	3	-	83	0	25000
«»	«»	J	Mangler topprekkverk	82	-	-	3	-	83	0	5000
