Formannskap

AVHENDING AV TIDLIGERE KOMMUNEHUS

TILSTANDSRAPPORT

Hamnvik, 9450 HAMNVIK
Gnr. 87 Bnr. 9
IBESTAD
Ibestad kommune
31/5 og 28/6- 2013

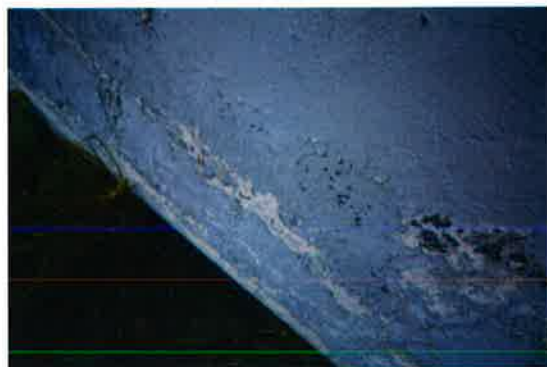
Grunnmursplast Grunnmursplast mangler topplist.

Det er foretatt fuktkontroll i bakvegg i byggets underetasje. Her fremgår endel fukt- og saltutslag på veggene. Det var også høy fuktindikasjon på betonggulvene og her har fukt også trukket opp i betongskilleveggene. I rom med innforede vegger, er disse fuktkontrollert med stikkprøve v.h.j.a hulltaking og fuktmåling. Ingen negative fuktutslag ble registrert i treverket her, men det kan allikevel ikke utelukkes da slike innforede vegger er definert som risikokonstruksjoner m.h.p fukt. Det ble også påvist at grunnmurspappen utvendig manglet topplist hvilket kan medføre at regn(nedbør stikker seg bak grunnmursplasten og fukter grunnmuren.

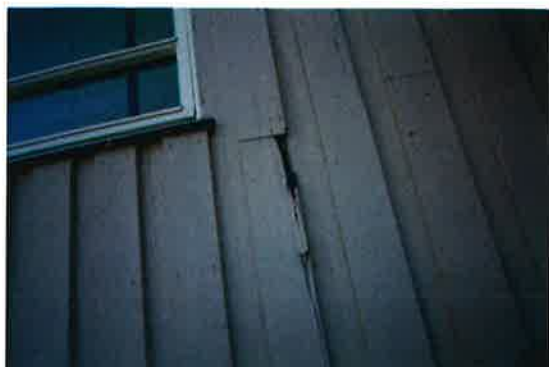
Råteskadet kledning.

Utvendig stående kledning på nord-og vestvegg har store råteskader og må beregnes skiftet. Generelt trenger bygget maling utvendig.

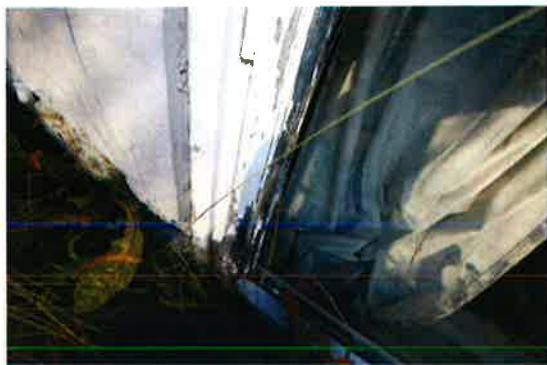
Vinduene er fra 1978, men endel ble skiftet midt på 2000-tallet. Vinduene fra 1978 er preget av trekk og endel har tildels betydelige råteskader i karm utvendig - særlig de i vestvegg i 1. etg. samt bakrom i kjeller.

Råteskadet vindu

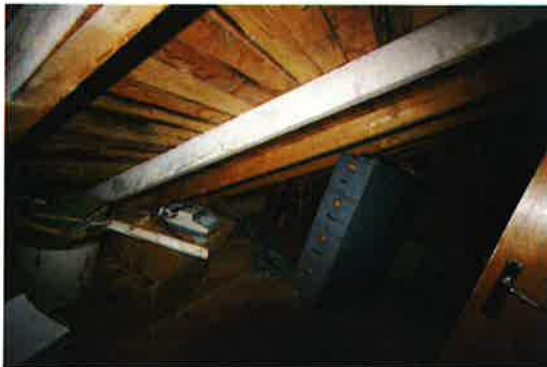
Takkonstruksjon gamle del.

Loft/hems gammel del inspisert. Ingen synlige tegn til fuktskader etc på sperrerne. Hems over tilbygg var ikke tilgjengelig for inspeksjon.

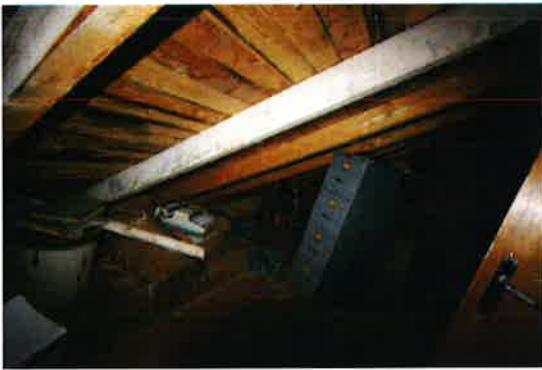
Taktro gamle del m/noe råteskadet taktro.

Skiferstein er i bra stand, men må rengjøres for mose etc. og innfesting av steiner må gjennomgås. Manglende steiner må erstattes. Det må også vurderes å legge ny taktro da det er noen råteskader på denne. Papptak på tilbygg er i bra stand, men ut fra alder må en forvente at taktekkingen må skiftes/utbedres.

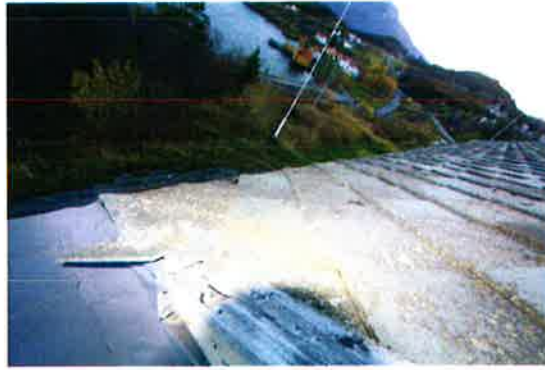
Skifertak m/løse skifersteiner

Omlegging. Steiner, sløyfer, lekter og undertaksbelegg fjernes. Skader på undertaket repareres. Tekningen bygges opp på nytt. Det er ikke nødvendig å skifte steiner av god kvalitet så sant de kan brukes på nytt.

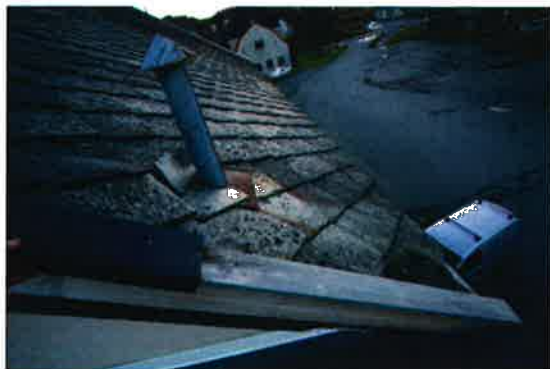
Rustskade på taklyre og manglende vannbordbeslag.

Mønebeslag, pipebeslag og luftelyrer har endel rustskader.

Beslag, inntekninger, pipehatt og lyrer som er rustskadet skiftes.

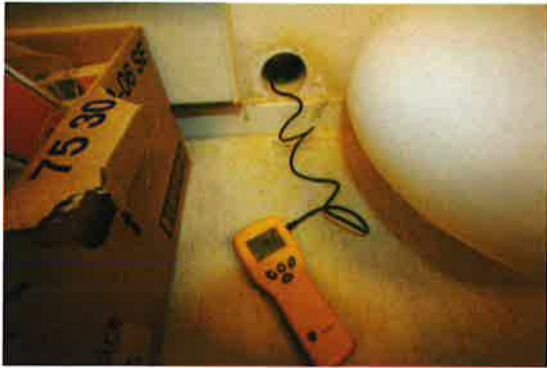
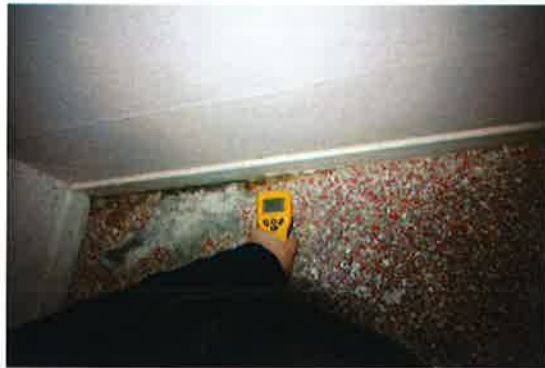
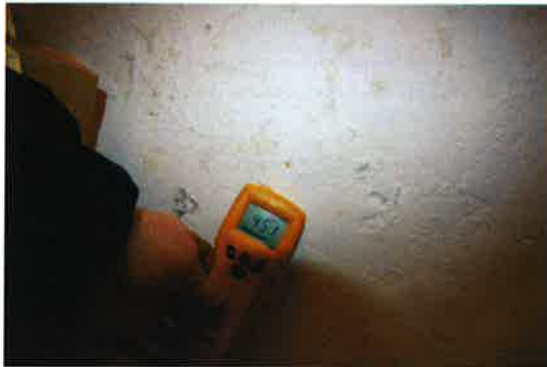
Fuktmåling i innforet bakvegg u-etg.

Fuktindikasjon i gulv wc-rom u-etg.

Fuktindikasjon på bakvegger av betong u-etg.

Bakrommene er tydelig preget av fuktinnslag ved at det sees noe fukt- og saltutslag på de synlige betongveggene i kjeller.

I rom med innforede bakvegger, er disse fuktkontrollert med stikkprøve v.h.j.a hulltaking og fuktmåling. Ingen negative fuktutslag ble registrert i treverket her, men det kan allikevel ikke utelukkes da slike innforede vegger er definert som risikokonstruksjoner m.h.p fukt.

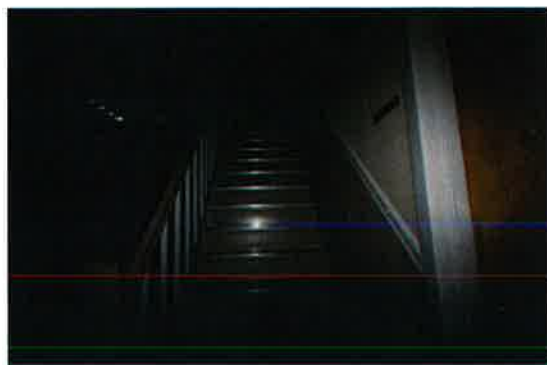
Bratt trapp til 3. etg. Mangler også håndløper ene side.

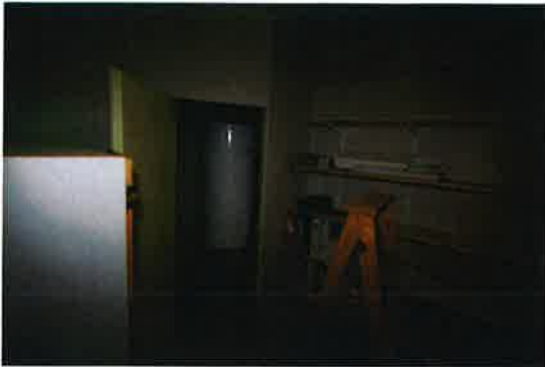
VVT plassert på krakk/bord i kott 3.etg.

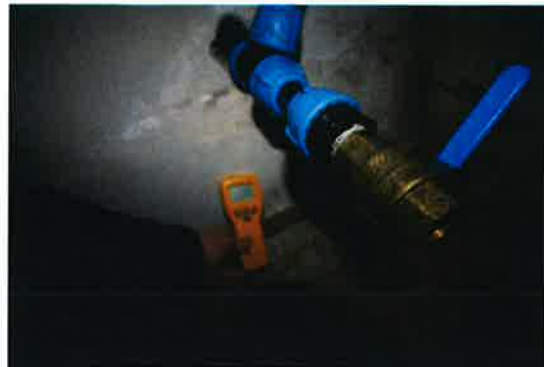
Vanninntak i bakvegg, u-etg.
