► Detaljregulering Ånderkleiva masseuttak

PlanID 5413 - 2018002 Ibestad kommune

Skredfarevurdering for reguleringsplan

Oppdragsnr.: 5185386 Dokumentnr.: INGCEO-02 Versjon: J01 Dato: 2020-01-08

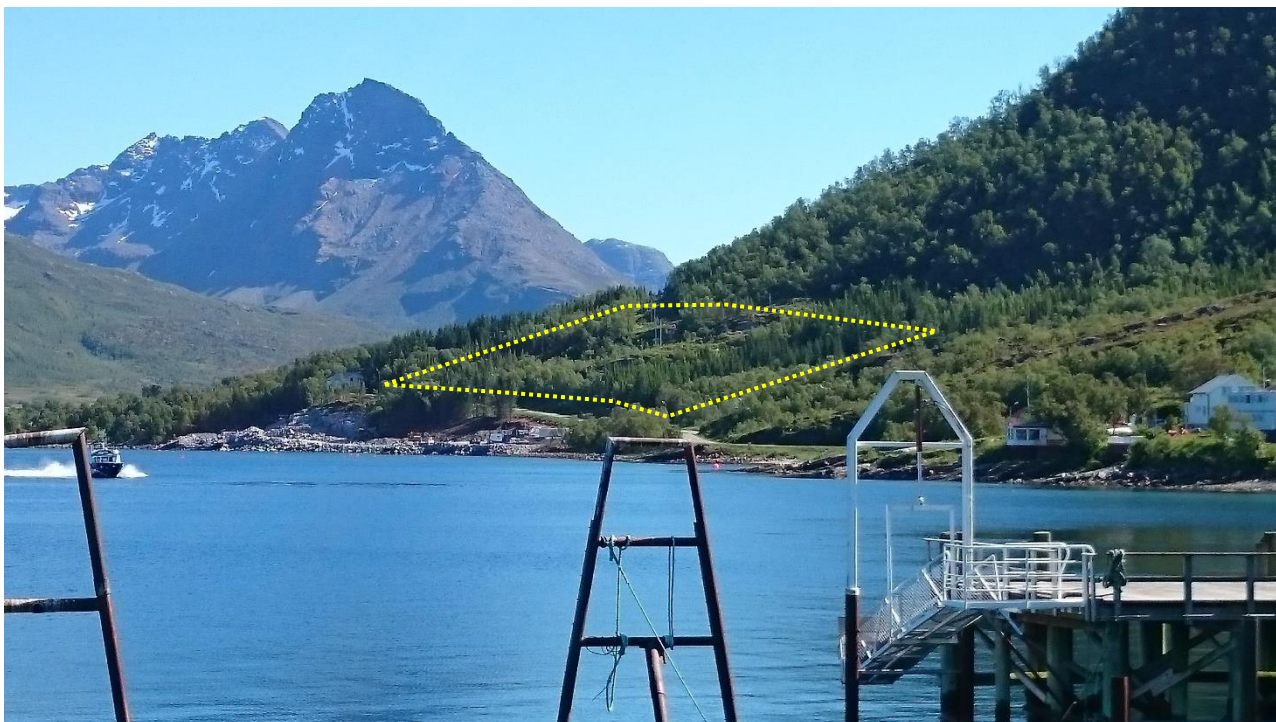
Planområdet ligger øst for Engenes på øya Andørja i Ibestad kommune (Figur 1). Oversiktsbilde over området er vist i Figur 4. Uttaksområdet ligger sør for Fv132. Den østlige delen inkluderer en terrengrygg som går opp mot fjellet Nappen (kote 364). Nedre del av uttaksområdet følger Fv132 og strekker seg opp til kote 55 på terrengryggen. Terrenget begynner å stige bratt ved ca. kote 60. Vestre del av planområdet har mindre helning på terrenget, og går fra ca. kote 8 ved Fv132 og opp til kote 40 i sørvestre ende.

Figur 4: Oversiktsbilde tatt fra Engenes havn. Omtrentlig plassering av planområdet er vist med stiplede gul linje.

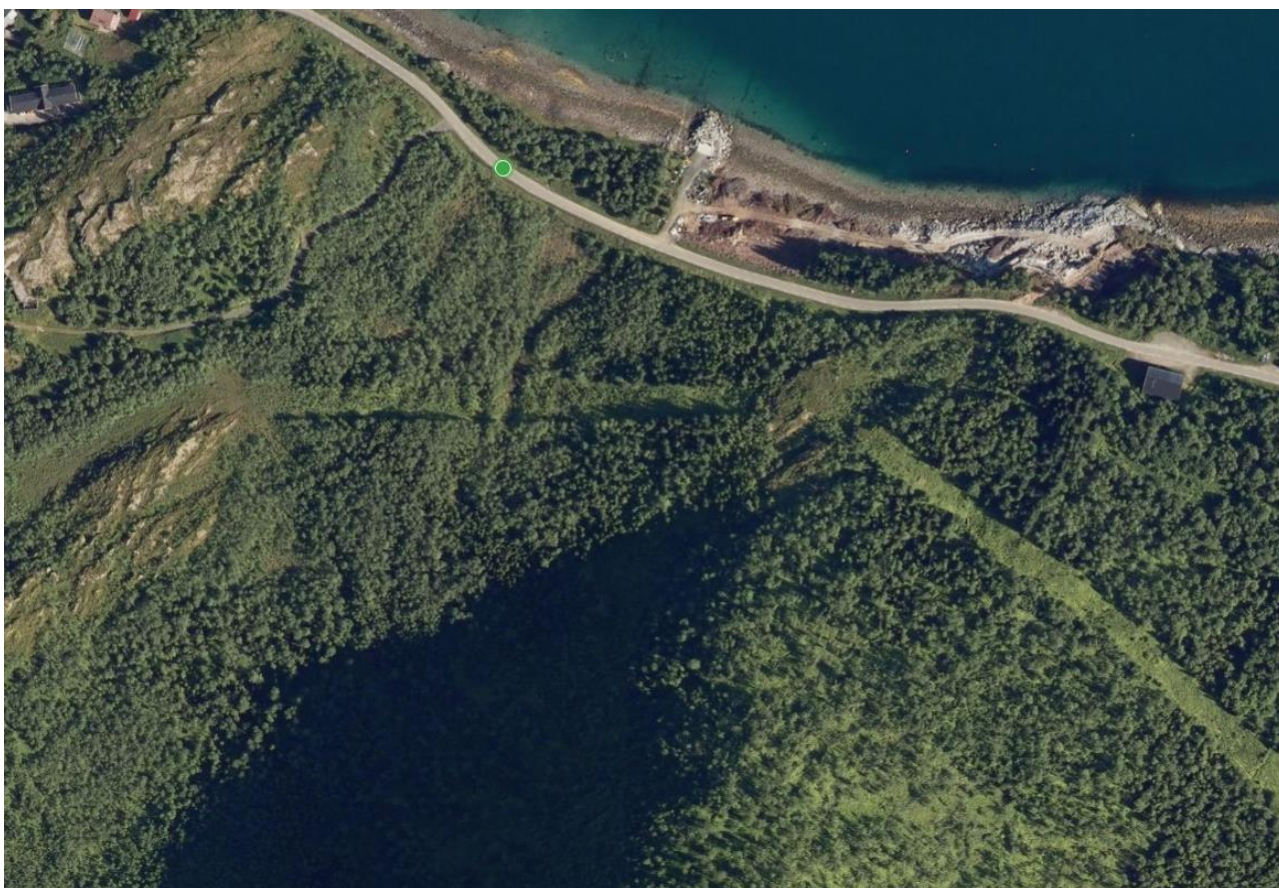
I NVE sin database over tidligere skredhendelser er det registrert en skredhelene i planområdet. Denne er vist i Figur 7. Hendelsen er i utgangspunktet registrert i Statens vegvesen sin database og detaljert informasjon om hendelsen finnes her [9].

Hendelsen knytter seg til et flomskred som gikk 17. april 2013. Volum av totale skredmasser er angitt til 20 m³ og anslått høydeforskjell mellom utløsningsområdet er 0-50 meter. Skredmassene har kun gått i veggrøft. Det står beskrevet at det var mye regn dagen ved hendelsen.

Det er ukjent hvor løsneområdet til skredet er, men er mest sannsynlig knyttet til bekkeløp i området, som går utenfor planområdet for denne planen.

Figur 7: Skredhendelse registrert i Statens vegvesen sin database vist med grønn prikk [9].

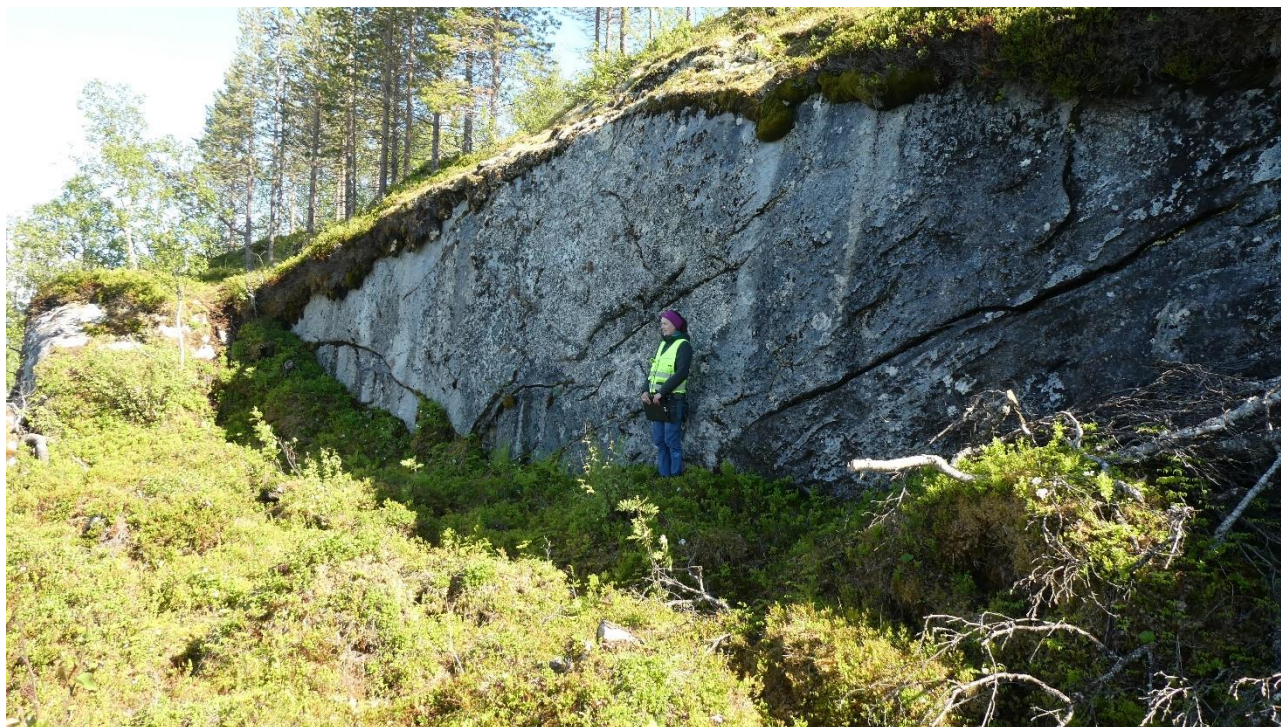
Det er registrert berghammere i området som i fremtiden er planlagt som masseuttak. Registrerte berghammer har en «glatt» overflate og følger gjennomgående sprekkeplan i området, se Figur 9. Bergmassen som er registrert er massiv/kompetent og storblokkig. Det er god heft i bergmassen og det er ikke observert avløste blokker (blokker hvor sprekker som avgrenser den til omliggende bergmasse er åpne) i tilknytning til disse berghammerne.

Sideterreng med helning mot nordvest vil i hovedsak ha skredretning mot nordvest, se Figur 8. Faren for steinsprang knytter seg i hovedsak til enkelte bratte berghammere sørvest i området, og til allerede helt eller delvis avløste blokker som ligger i terrenget. Uttaket ligger med avstand til de bratteste berghammerne mot sørvest, se Figur 8. Berghammerne har en «glatt» overflate og følger gjennomgående sprekkeplan i området, se Figur 9.

Området for uttak av masser er vurdert å ha tilstrekkelig sikkerhet mot steinsprang i henhold til sikkerhetsklasse S1.

Figur 9: Foto som viser typiske berghammere i terrenget over Fv132.

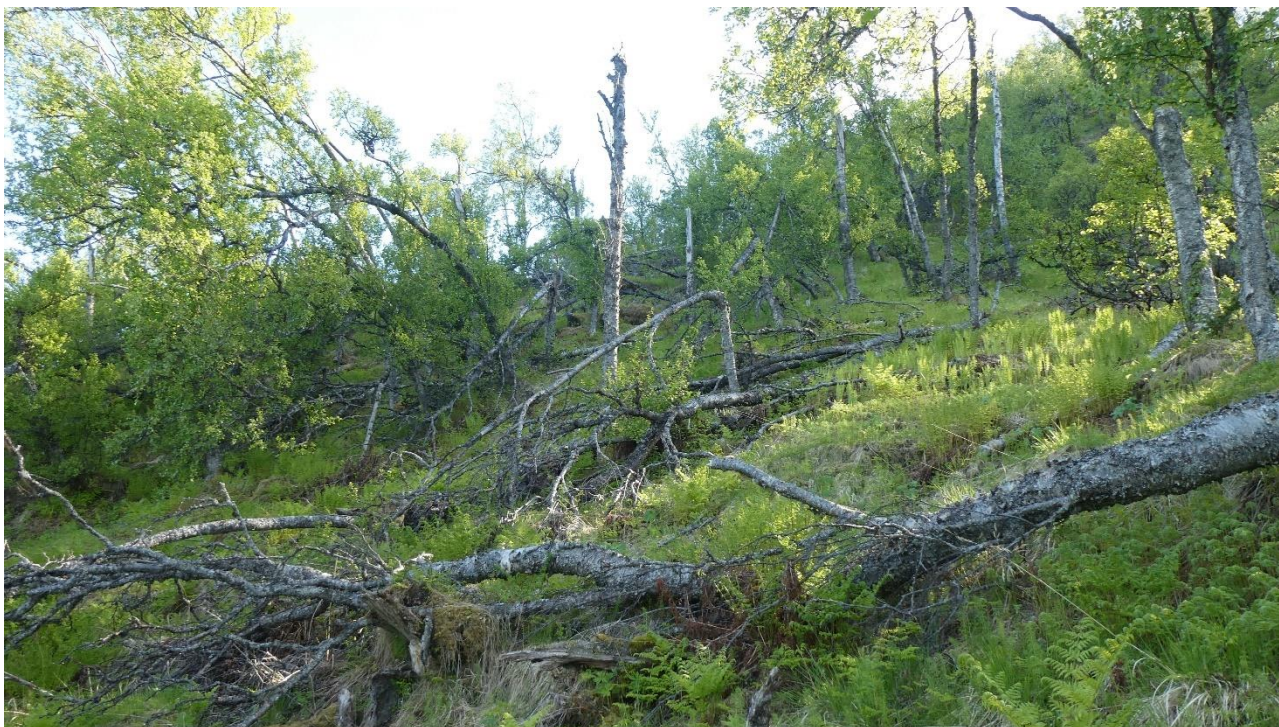
Det er registrert knekt skog i terrenget langs ryggen opp til Nappen. Dette er registrert i et begrenset område. Enkelte trær er knekt ved foten av stammen, mens mange trær er knekt i øvre del av stammen. Det varierer om trærne ligger vendt nedover eller sideveis i terrenget. I terrenget er det ikke registrert tegn etter skred, skredavsetninger, eller lignende. Måten trærne er knekt på og hvordan de ligger i terrenget vurderes å være knyttet til andre hendelser enn snøskred. Det kan være knyttet til fallvinder, som kan legge skog flat.

Det er kun små flater med ugunstig helning (30-50 grader) og underlaget er ujevnt noe som gir god heft for snø. Terrenget opp mot nappen er en terrengrygg, som er en gunstig terrengformasjon med hensyn til risiko for snøskred. Det vurderes å være liten sannsynlighet for snøskred i området.

Figur 10: Foto som viser knekt skog i terrenget. Noen av trærne ligger vendt nedover (nordøst), mens andre ligger på langs (sørøst). Det er mange trær som er knekt høyt oppe i stammen.
