# MØTEINNKALLING

### 40/17 REHABILITERING KOMMUNALE VEIER 2017 - PRIORITERING

IBESTAD KOMMUNE							
INSPEKSJONSUNDERLAG							
<b>Konstruksjonsnr.</b> 005		<b>Konstruksjonsnavn</b> Bru over Vikelva				<b>Veinavn</b> Øver-Vik	
<b>Byggeår</b> 1957	<b>Lengde</b> 7.9	<b>Bredde</b> 5.05	<b>Ant. sp.</b> 1	<b>Fri høyde</b> 2.7	<b>Startakse</b> 0	<b>Sluttakse</b> 3	<b>Tilkomst</b> Stige
<b>Vegliste.</b> BKT8	<b>Miljøkt</b>	<b>Pos. bredde (DDM)</b> 068 47.954		<b>Pos. lengde (DDM)</b> 017 06.890		<b>Ny insp.</b> 06-17	<b>Planlagt insp. type</b> Enkel inspeksjon
<b>Kapasitet</b>		<b>Byggverkstype</b> Betongplatebru

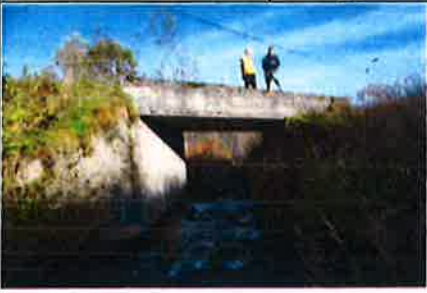
INSPEKSJON:				
<b>Dato</b> 01-06-2016	<b>Inspeksjonstype</b> Hovedinspeksjon	<b>Dokument</b> 005-16	<b>Inspektør</b> OH&AJ	<b>Reg. av</b> SC - Andreas Jahren
<b>Konklusjon</b> Punktskade med avskalling og armeringskorrosjon anbefales utbedret for å begrense videre utvikling. Utvasking i vinge oppstrøms akse 1 holdes under oppsikt. Store ekstra belastninger fra påført egenvekt er registrert og bør fjernes ved neste utbedring av slitelag. Det er ikke montert brekkverk og avslutninger med føringsskinne på land, dette må utbedres for å bedre trafiksikkerheten. Generell rengjøring av brokonstruksjonen anbefales.				
<b>Estimert utbedringskostnad</b> (Gjelder skader gradert som 3 og 4. Inkluderer ikke skader gradert som 1 og 2, generell rigg, samt mva.) Kr 150000,-

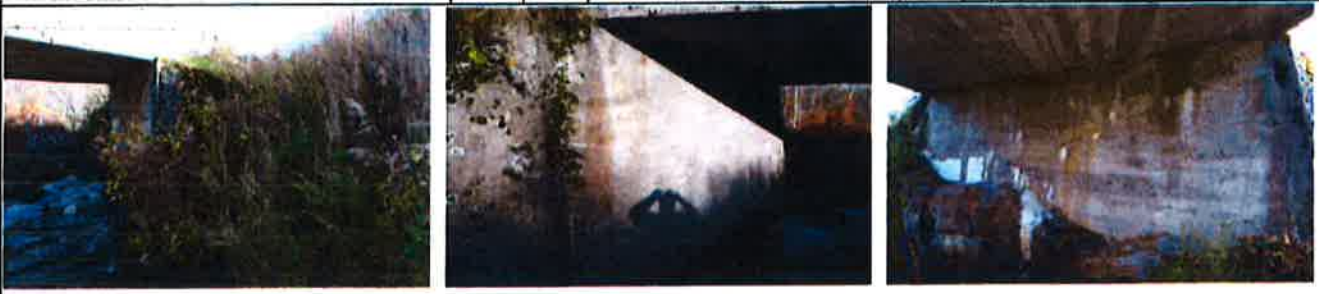
INSPEKSJONSDETALJER:											
<b>Orientering:</b> Sett fra oppstrøms:											
Element	Akser	Bilde	Skadebeskrivelse	Type	B	V	T	M	Årsak	Årsak	Kostnad
B 4 - Fylling	0-3	N		0	-	-	-	-	0	0	
C 1 - Landkar (Betong)	1-1	N		18	-	2	-	-	54	0	
C 1 - Landkar (Betong)	2-2	J		0	-	-	-	-	0	0

D 1 - Plate (hovedbæresystem) (Betong)	1-2	N	Rengjøring	81	-	3	-	-	40	0	
«»	«»	N	Avskalling	35	1	3	-	-	81	0	
«»	«»	J	Armeringskorrosjon	36	1	3	-	-	82	0	20000

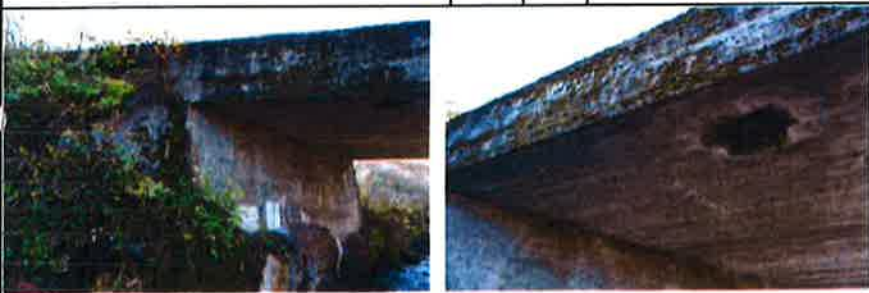
E 2 - Slitelag/fuktisolasjon (Asfalt)	0-3	N	Sporslltasje	71	-	-	2	-	81	0	
E 3 - Kantdrager (Betong)	1-2	J	Rengjøring	81	-	3	-	-	40	0

F 7 - Vinge (Betong)	1-1	N	Utvasking	37	1	2	-	-	64	0	
«»	«»	N	Rengjøring	81	-	3	-	-	40	0	
F 7 - Vinge (Betong)	2-2	J	Rengjøring	81	-	3	-	-	40	0

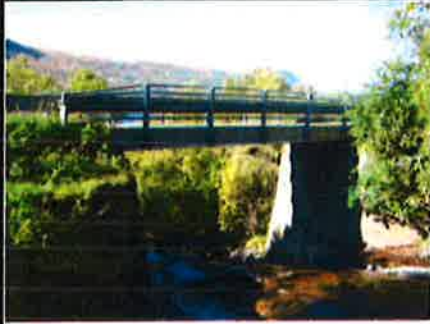
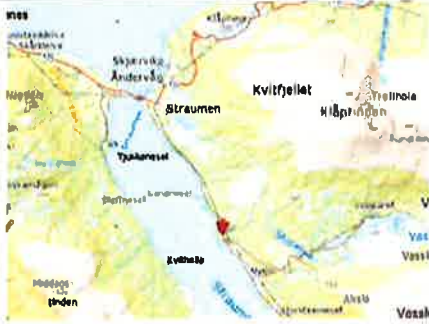
<b>Dato</b>	<b>Inspeksjonstype</b>	<b>Dokument</b>	<b>Inspektør</b>	<b>Reg. av</b>
01-06-2016	Enkelinspeksjon	002-16	OH&AJ	SC - Andreas Jahren
<b>Konklusjon</b> Ingen skader med betydning for bæreevnen. Skader/mangler på rekkverk må utbedres for å bedre trafiksikkerheten. Fjerning av forskalling på avsats samt fjerning av begroing bør gjennomføres. Det er påvist brudd i kabelrør ved akse 1 oppstrømside.				
<b>Estimert utbedringskostnad</b> (Gjelder skader gradert som 3 og 4. Inkluderer ikke skader gradert som 1 og 2, generell rigg, samt mva.) Kr 45000,-
